# LEVANTAMENTO DOS ASPECTOS MORFOLÓGICOS DE NATUREZA ARQUITETÔNICA E URBANÍSTICA REFERENTES AO CENTRO HISTÓRICO DE CAMPOS DOS GOYTACAZES / RJ

IDENTIFICAÇÃO DO IMÓVEL IMTT - Campos dos Goytacazes

ENDEREÇO: Rua Barão da Lagoa Dourada, 197 - Campos dos Goytacazes/RJ

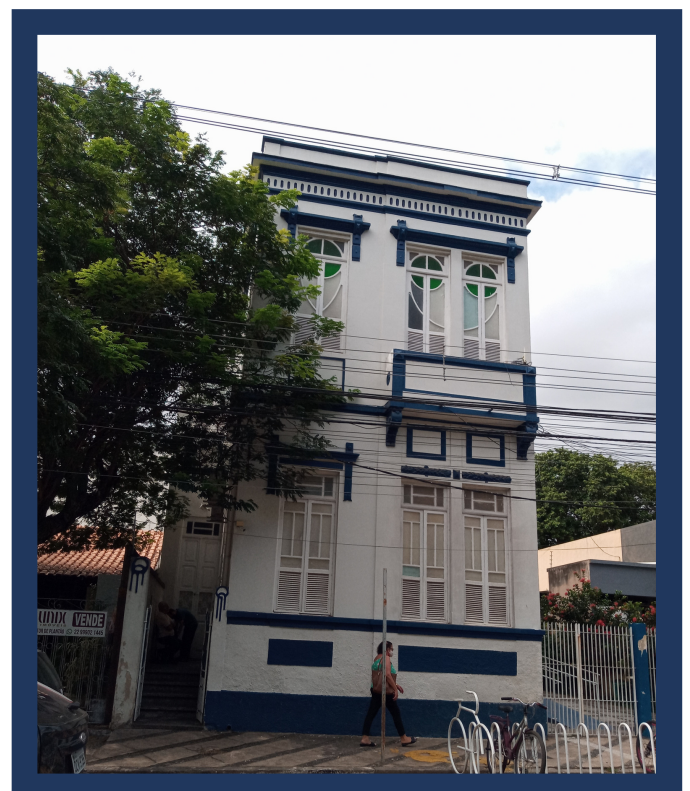
ABRIL DE 2022

## DESCONTINUIDADE DO COROAMENTO

Percebe-se que o coroamento cessa sem motivos. Também demonstra a diferença na sobreverga das janelas, onde uma possui um quadro ornamentado e o outro é simples.

## VIDROS

A diferença nas cores dos vidros demonstra a troca do mesmo ao longo do tempo.

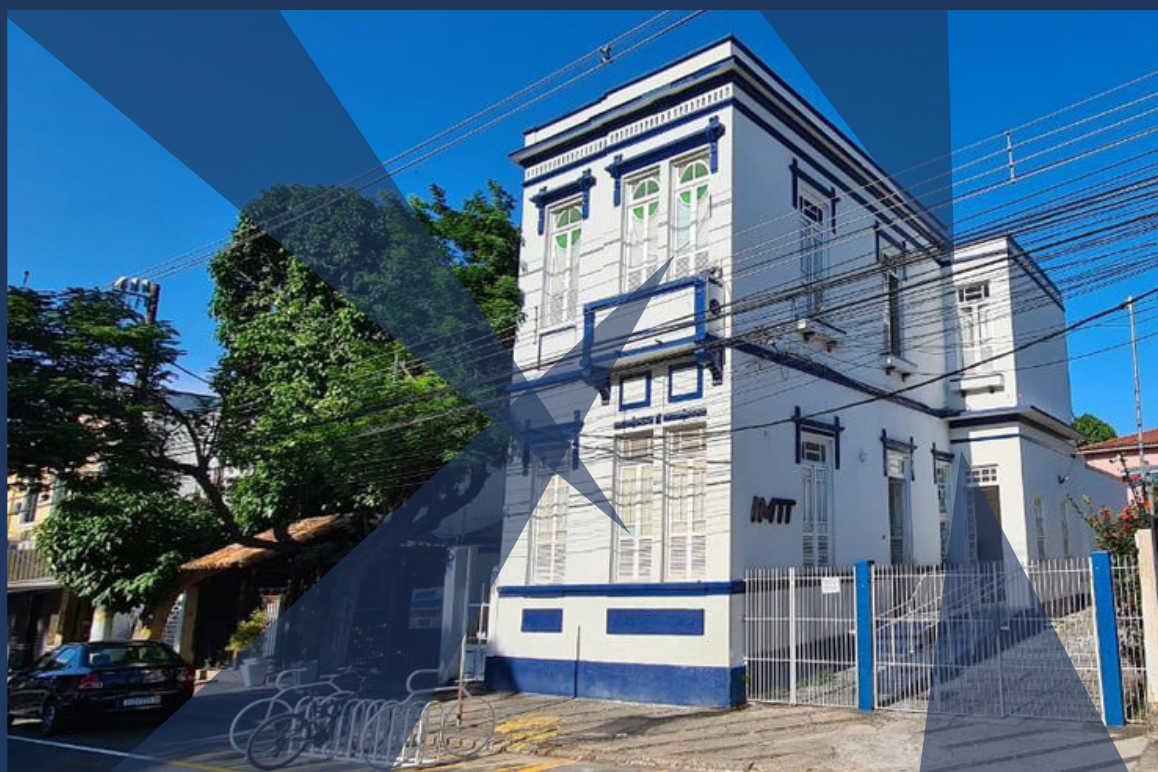
Imagem: IMTT - Campos dos Goytacazes

## DIFERENÇA NAS JANELAS

Na fachada, as janelas do 1º e 2º pavimento são completamente diferentes, evidenciando a alteração de algumas delas.

Considerando esse e os outros detalhes aqui apontados, concluí que o anexo foi construído posteriormente e que, durante a reforma, algumas janelas do prédio original também foram alteradas, restando somente as três janelas originais do 2º pavimento.

## CORTE NO QUADRO

Nessa imagem vê-se o corte feito no quadro da sobreverga da janela. Também detalha a diferença entre o prédio original e o "anexo" através da presença do beiral simples com molduras da cornija do prédio original.

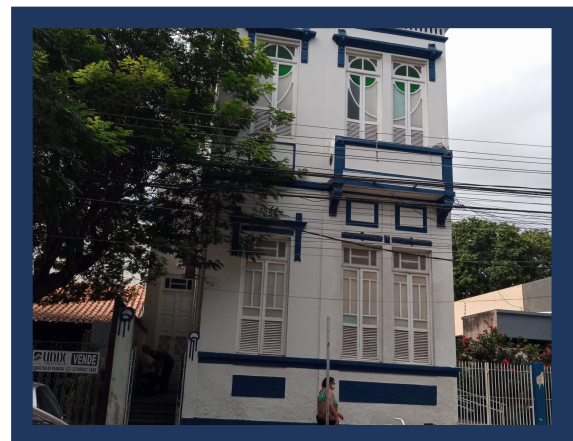
ABRIL DE 2022

Através das imagens a seguir vê-se que o edifício sofreu poucas alterações na última década, sendo as mais relevantes percebidas comparando as últimas imagens. Entre o período de janeiro de 2018 e abril de 2022 o edifício sofreu uma reforma que modificou a pintura, salientando as molduras e ornatos originais e retirou o ar-condicionado da lateral da edificação.

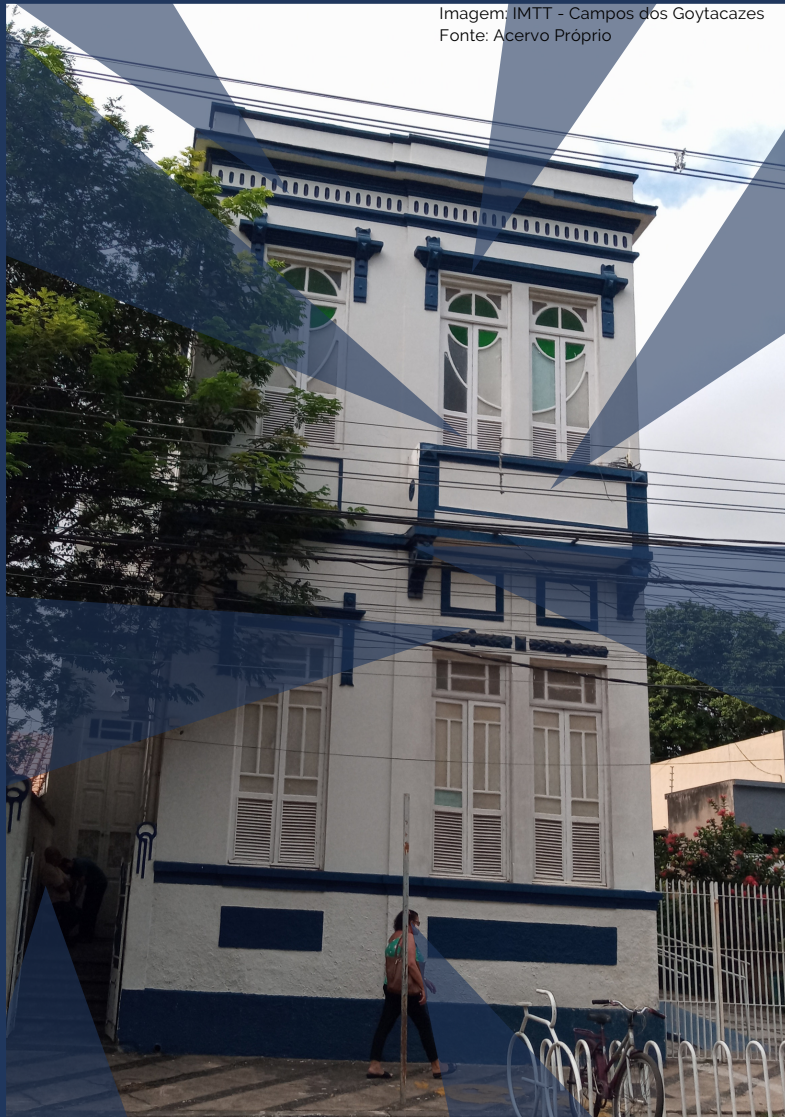
A casa possui telhado em platibanda com um coroamento com cimbalha moldurada e arquitrave decorada.

Sobreverga com um quadro ornado com molduras e detalhes em ponta de diamante.

Janelas em púlpito no 2º pavimento com balcão moldurado e detalhes em ponta de diamante.

O balcão das janelas em púlpito é sustentada por duas mísulas ornadas. Também possui dois florões esculpidos nas laterais.

Possui embasamento com chapisco decorativo de pedra britada e é composto por uma base, uma dado decorado com almofadas e uma cornija moldurada.

As três janelas no 2º pavimento são originais e possuem a parte superior em vidro e madeira e a parte inferior em veneziana.

As duas janelas do 1º pavimento são ornadas com duas almofadas e motivos florais e bico-de-diamante na sobreverga.
