IDENTIFICAÇÃO DO IMÓVEL Casa Vila Verde  
ENDEREÇO: Rua Alberto Torres Nº 382

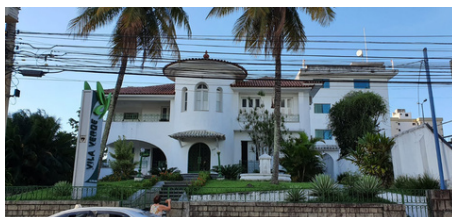
Na área interna ainda temos ambientes preservados como seus pisos de madeira.
