# LEVANTAMENTO DOS ASPECTOS MORFOLÓGICOS DE NATUREZA ARQUITETÔNICA E URBANÍSTICA REFERENTES A ZONA DE COMÉRCIO DO CENTRO HISTÓRICO DE CAMPOS DOS GOYTACAZES / RJ

IDENTIFICAÇÃO DO IMÓVEL: EDIFÍCIO SEME MANSUR

ENDEREÇO: RUA CARLOS DE LACERDA, Nº 45, CENTRO

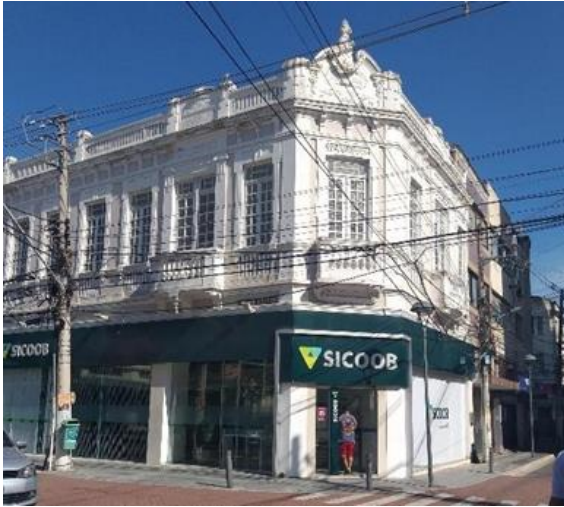
FOTO DO IMÓVEL

19. Estado de conservação da edificação		
<input checked="" type="checkbox"/> boa	<input type="checkbox"/> regular	
<input type="checkbox"/> semi arruinado	<input type="checkbox"/> ruína	
obs: _____

20. Integridade plástica em relação à datação do imóvel		
<input type="checkbox"/> coerente	<input type="radio"/> sem alterações	
<input checked="" type="checkbox"/> não coerente	<input type="radio"/> facilmente reversível	
<input checked="" type="radio"/> irreversível	<input type="radio"/> dicilmente reversível	
<input type="radio"/> integrado ao entorno	obs: <u>ABERTURA DE VÃOS NO 1º PAV.</u>

21. Composição e ritmo de fachada - cheios e vazios		
<input type="checkbox"/> íntegro	<input type="checkbox"/> modificação dos vãos	
<input checked="" type="checkbox"/> abertura de vãos	<input type="checkbox"/> fechamento de vãos	
obs: _____

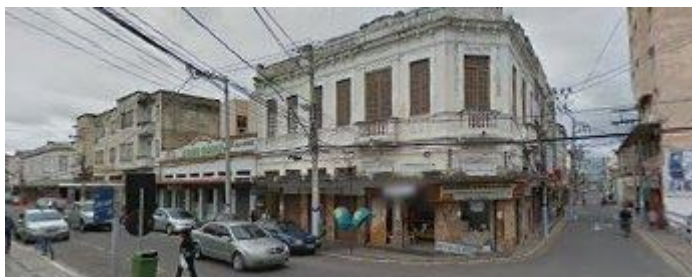
**Figura 1. Imagem do Imóvel em 2011.**

**Figura 1.** A primeira imagem aponta algumas características diferentes do que é possível visualizar atualmente. Como as cores da fachada e tamanhos dos vãos introduzidos no primeiro pavimento. As esquadrias são da cor marrom (não é possível afirmar que seja a coloração original) e a coloração das paredes em um tom de amarelo claro. O imóvel aparenta comportar no primeiro pavimento um comércio do ramo alimentício, possivelmente uma lanchonete ou padaria.

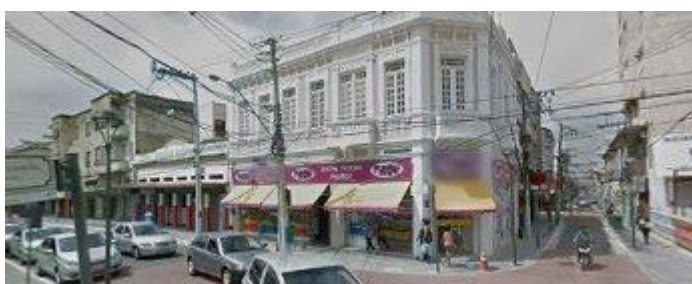
**Figura 2. Imagem do Imóvel em 2015.**

**Figura 2.** Na segunda imagem é possível perceber que o imóvel recebeu algumas alterações. Essas alterações estão presentes nas cores da fachada e nos vãos do primeiro pavimento, ao que parece os vãos do canto esquerdo inferior da imagem foram ampliados para instalação de vitrine. O comércio não é o mesmo da imagem anterior, aparentando outra tipologia de comércio.

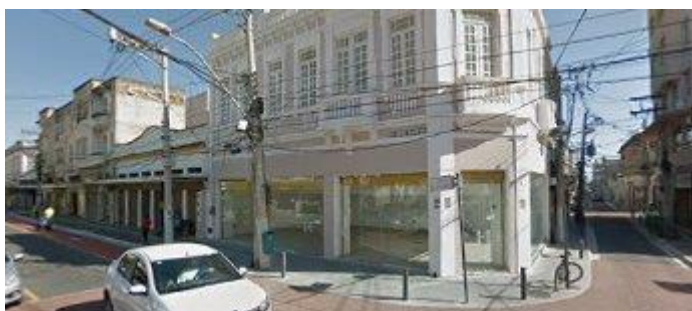
**Figura 3. Imagem do Imóvel em 2017.**

**Figura 3.** A terceira imagem aponta outra intervenção do imóvel (em andamento), na fachada e interior do primeiro pavimento. Como a renovação da pintura e instalação de novas vidraças e novo piso, não é possível afirmar que houveram mudanças na cobertura.

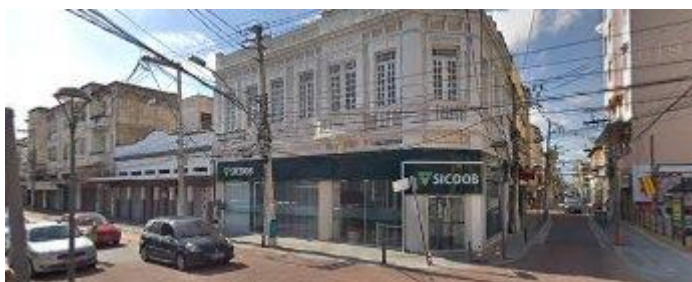
**Figura 4. Imagem do Imóvel em 2018.**

**Figura 4.** Demonstra a finalização das intervenções apontadas na imagem anterior. Com a instalação de novos aparatos publicitários.

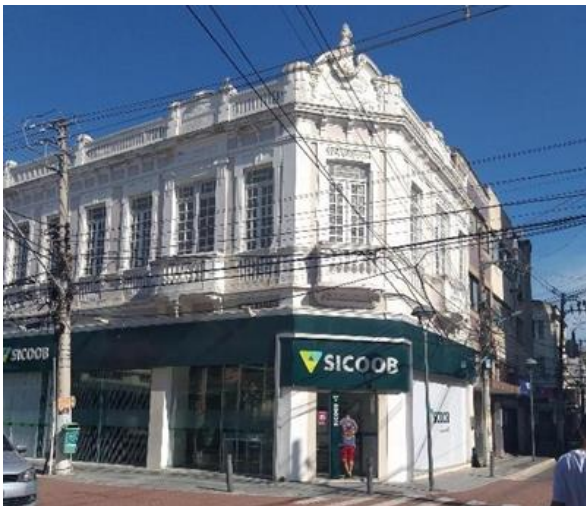
**Figura 5. Imagem Atual (2021) do Imóvel.**

**Figura 5.** Aparentemente o imóvel não sofreu novas intervenções.

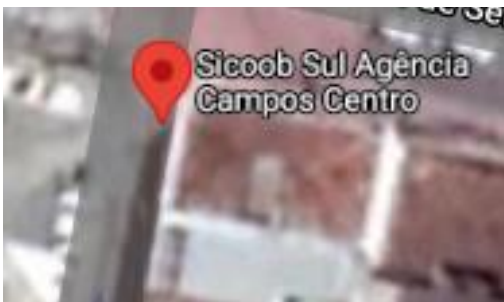
**Figura 6. Cobertura do Imóvel em 2018.**

**Figura 6.** Retrata a cobertura do imóvel. Pela pouca resolução da imagem, supõe-se que seja um telhado cerâmico de quatro águas. Aparentemente apresenta cumeeira e espigão, não foi possível identificar o tipo de telha. Não apresenta iluminação zenital.
