# LEVANTAMENTO DOS ASPECTOS MORFOLÓGICOS DE NATUREZA ARQUITETÔNICA E URBANÍSTICA REFERENTES AO CENTRO HISTÓRICO DE CAMPOS DOS GOYTACAZES / RJ

ENDEREÇO: Rua dos Andradas, nº 163 - Campos dos Goytacazes/RJ - CEP: 28010-300

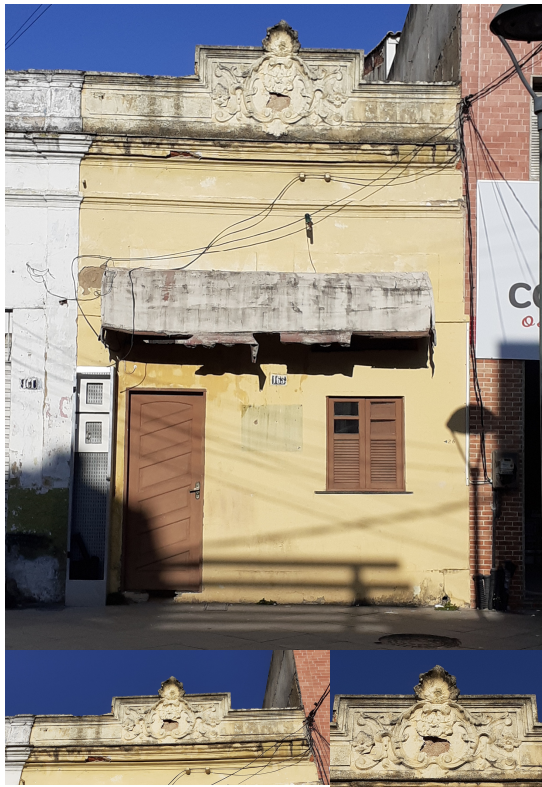
☐ boa ☒ regular ☐ semi arruinado ☐ ruína obs: \_\_\_\_\_

☐ íntegro ☒ modificação dos vãos ☐ abertura de vãos ☐ fechamento de vãos obs: \_\_\_\_\_

Na fachada, abaixo de uma cobertura removível, há um espaço modificado (aberto). O ornamento no frontão está danificado.
