# LEVANTAMENTO DOS ASPECTOS MORFOLÓGICOS DE NATUREZA ARQUITETÔNICA E URBANÍSTICA REFERENTES A ZONA DE COMÉRCIO DO CENTRO HISTÓRICO DE CAMPOS DOS GOYTACAZES / RJ

## IDENTIFICAÇÃO DO IMÓVEL

ENDEREÇO: Rua dos Andradas, 116

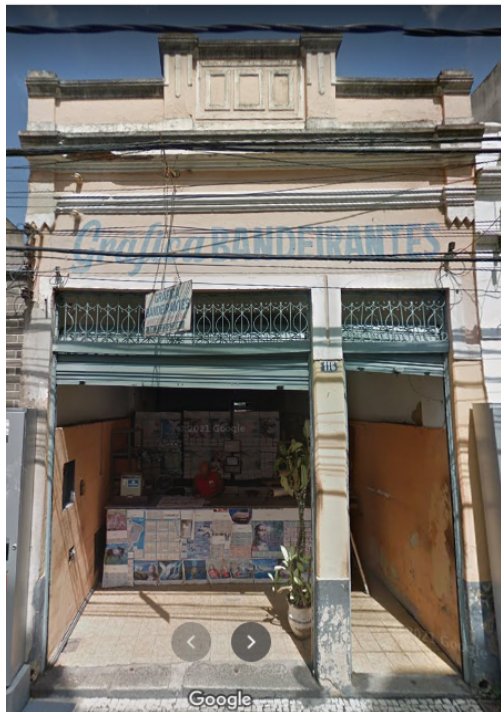
☐ boa ☒ regular ☐ semi arruinado ☐ ruína obs: \_\_\_\_\_

☐ coerente ☐ sem alterações ☐ irreversível  
☒ não coerente ☒ facilmente reversível ☐ dificilmente reversível ☒ integrado ao entorno obs: \_\_\_\_\_

A pintura tanto da fachada quanto da parte interna se mostra bastante desgastada.
