# LEVANTAMENTO DOS ASPECTOS MORFOLÓGICOS DE NATUREZA ARQUITETÔNICA E URBANÍSTICA REFERENTES A ZONA DE COMÉRCIO DO CENTRO HISTÓRICO DE CAMPOS DOS GOYTACAZES / RJ

ENDEREÇO: Rua Barão de Miracema, 220

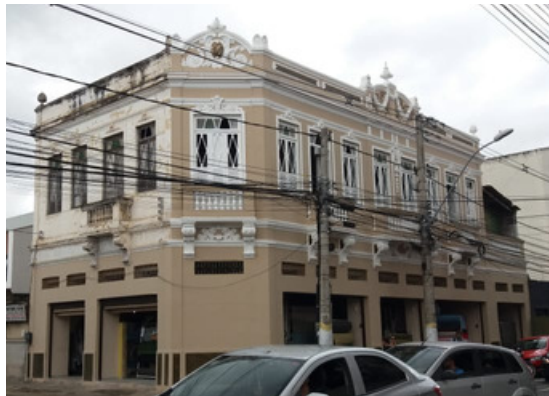
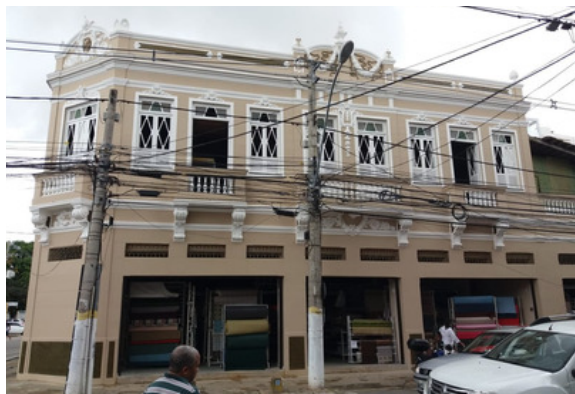
☒ coerente
☐ sem alterações
☐ irreversível
☐ facilmente reversível
☒ dificilmente reversível
☐ integrado ao entorno
obs: Os vãos das portas da parte  
terreá foram alterados

Nesta data o sobrado passa por reformas, recebendo pintura nova, nas cores citadas acima, os vãos das portas foram alargados e também foi fechado vão da porta da esquina.
