# LEVANTAMENTO DOS ASPECTOS MORFOLÓGICOS DE NATUREZA ARQUITETÔNICA E URBANÍSTICA REFERENTES A ZONA DE COMÉRCIO DO CENTRO HISTÓRICO DE CAMPOS DOS GOYTACAZES / RJ

ENDEREÇO: Rua dos Andradas, número 75, esquina com Rua João Pessoa, Centro

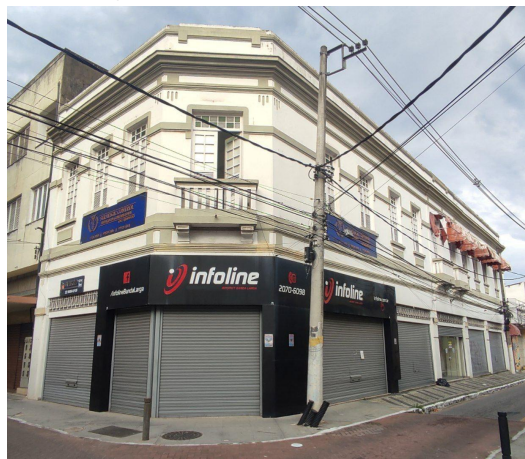
Figura 1 - Foto da fachada do imóvel.

As modificações feitas não mantiveram a integridade plástica do edifício, descaracterizando o seu 1º pavimento.

Também foi feita a modificação dos vãos do 1º pavimento para a substituição das esquadrias originais por portas de vidro e de enrolar, tendo se mantido as esquadrias originais somente do 2º pavimento.

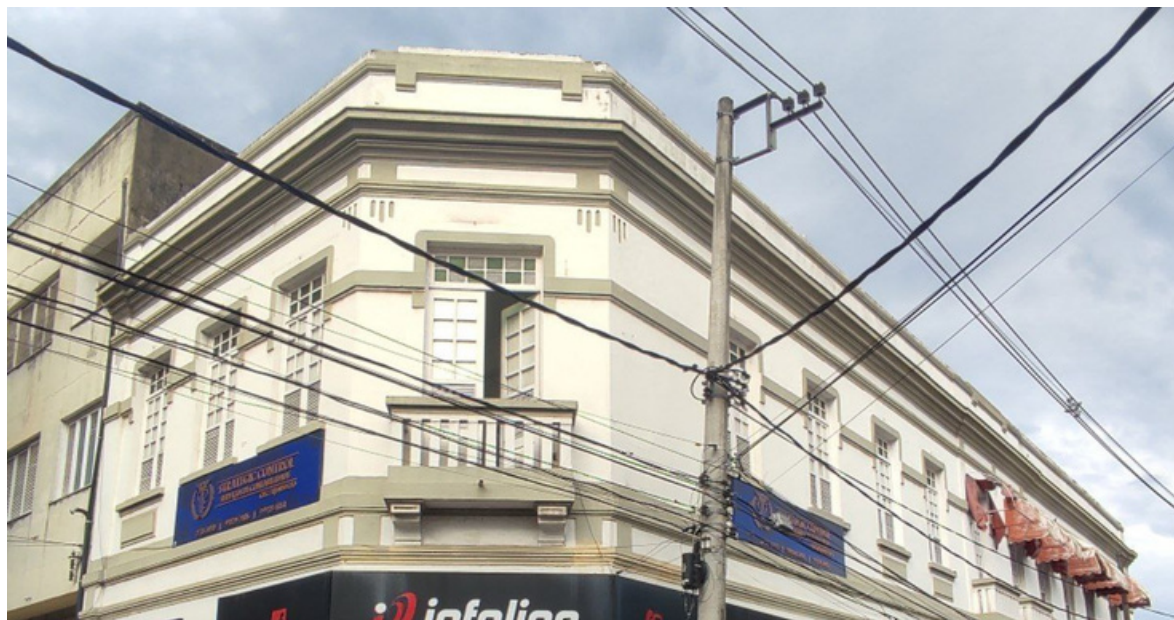
As portas e janelas de giro da fachada são feitas de madeira e vidro e têm 2 folhas, elas possuem venezianas na parte inferior, e bandeira com vidro colorido.

O coroamento é feito com platibanda, não sendo possível observar os materiais empregados na cobertura.  
O edifício possui detalhes em cimalha por toda a extensão.

Possui balaustrada sem ornamentação na sacada da fachada principal, e em dois vãos do 2º pavimento, a sacada é sustentada por dois cachorros, também sem ornamentos.

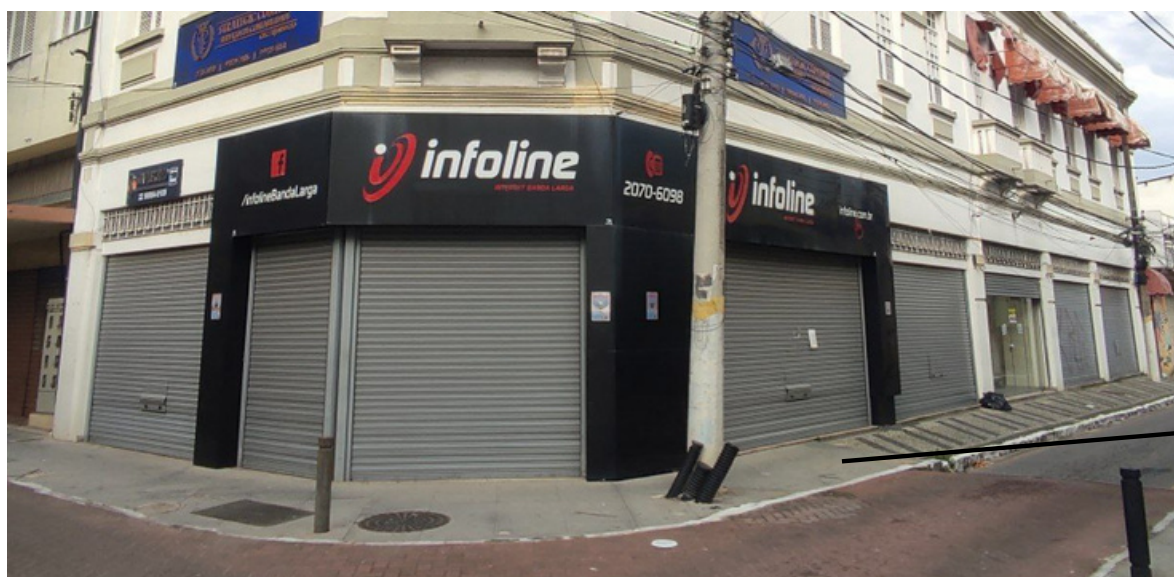
Vãos do 1º pavimento modificados e placas publicitárias incluídas.
