# LEVANTAMENTO DOS ASPECTOS MORFOLÓGICOS DE NATUREZA ARQUITETÔNICA E URBANÍSTICA REFERENTES A ZONA DE COMÉRCIO DO CENTRO HISTÓRICO DE CAMPOS DOS GOYTACAZES / RJ

ENDEREÇO: Rua Barão de Miracema, 255

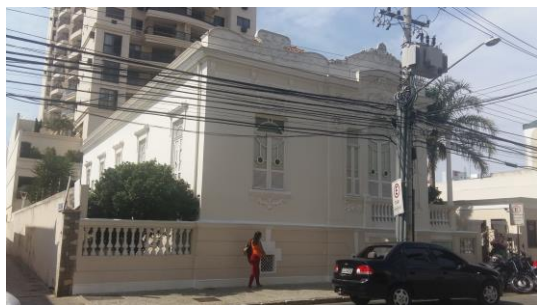
## 19. Estado de conservação da edificação

☒ boa ☐ regular ☐ semi arruinado ☐ ruína obs: \_\_\_\_\_

## 21. Composição e ritmo de fachada - cheios e vazios

☒ íntegro ☐ modificação dos vãos ☐ abertura de vãos ☐ fechamento de vãos obs: \_\_\_\_\_

## 22. Volumetria

☒ original ☒ integra-se  
☐ modificada ☐ destaca-se obs: \_\_\_\_\_
