LEVANTAMENTO DOS ASPECTOS MORFOLÓGICOS DE NATUREZA ARQUITETÔNICA E URBANÍSTICA REFERENTES A ZONA DE COMÉRCIO DO CENTRO HISTÓRICO DE CAMPOS DOS GOYTACAZES / RJ

IDENTIFICAÇÃO DO IMÓVEL

ENDEREÇO: Praça Barão do Rio Branco - Centro

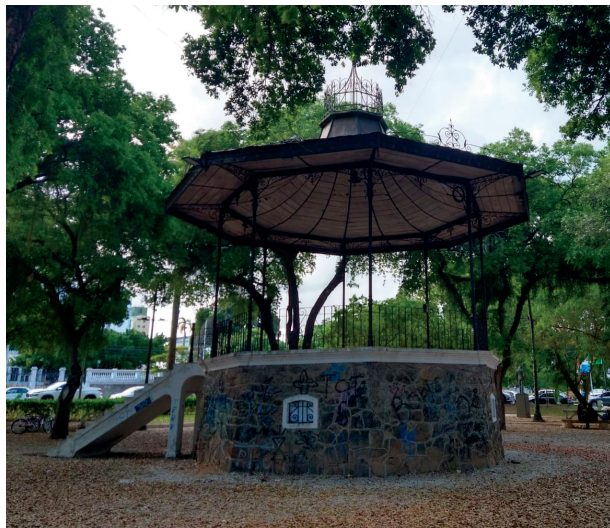
Figura 1 - Vista Principal - 2023

☐ quadro de luz ☐ ar condicionado ☐ gradeamento ☐ engenhos publicitários ☐ postes de iluminação pública  
☐ não tem ☐ ornamentos ☐ antenas ☐ fiação ☒ Outros Pichação \_\_\_\_\_

☐ boa ☒ regular ☐ semi arruinado ☐ ruína obs: \_\_\_\_\_

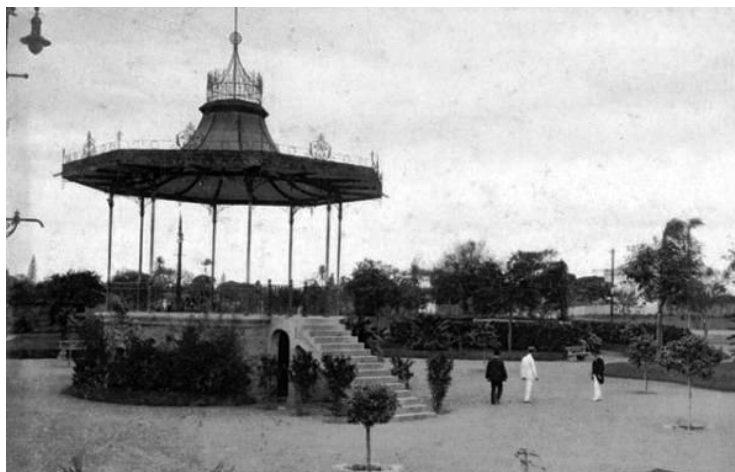
Figura 3 - Na criação da praça em 1911

**Em estilo Romântico.**

**Formato curioso de sua cobertura, sustentada por elementos estruturais em ferro, e a longa escada de acesso, vencendo um embasamento de pedra de grande altura, individualizam este coreto que se destaca no contexto da Praça Barão do Rio Branco.**

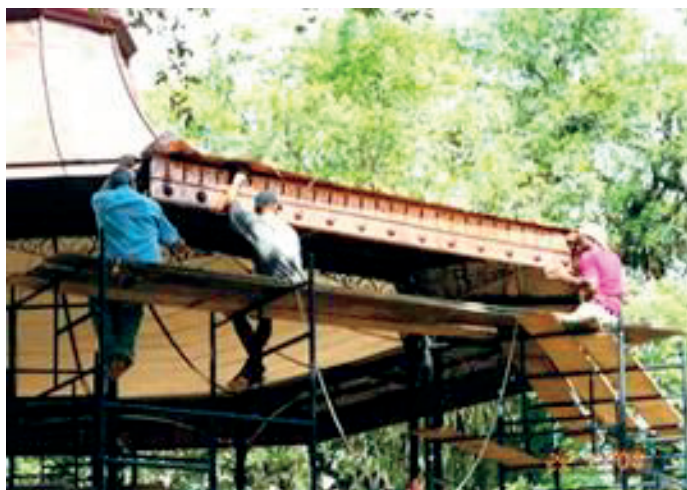
Figura 4 - Processo de reforma

**Passou por uma restauração em 2003.**

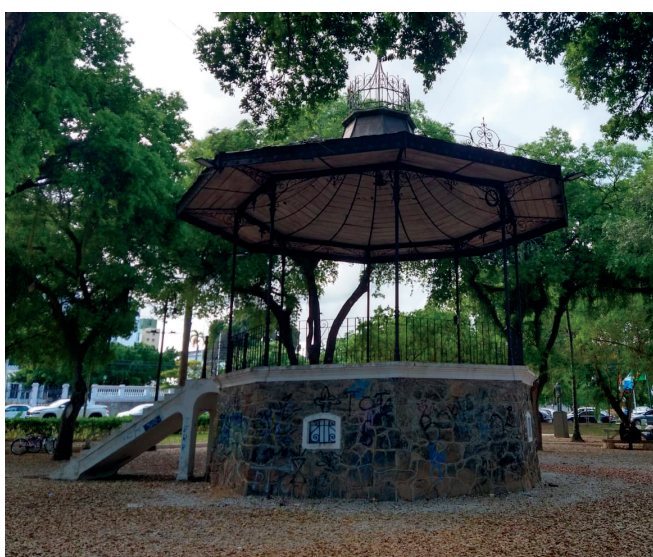
Figura 5 - Estado de conservação em 2023

**O “chapéu” da cobertura era contornado, nas abas, por delicados detalhes de ferro trabalhado e, no alto, por uma espécie de coroa, com terminação em agulha, elementos que hoje não mais existem.**
