# LEVANTAMENTO DOS ASPECTOS MORFOLÓGICOS DE NATUREZA ARQUITETÔNICA E URBANÍSTICA REFERENTES A ZONA DE COMÉRCIO DO CENTRO HISTÓRICO DE CAMPOS DOS GOYTACAZES / RJ

ENDEREÇO: Rua dos Andradas, 134, Campos dos Goytacazes

# ANÁLISE DAS CARACTERÍSTICAS DO IMÓVEL

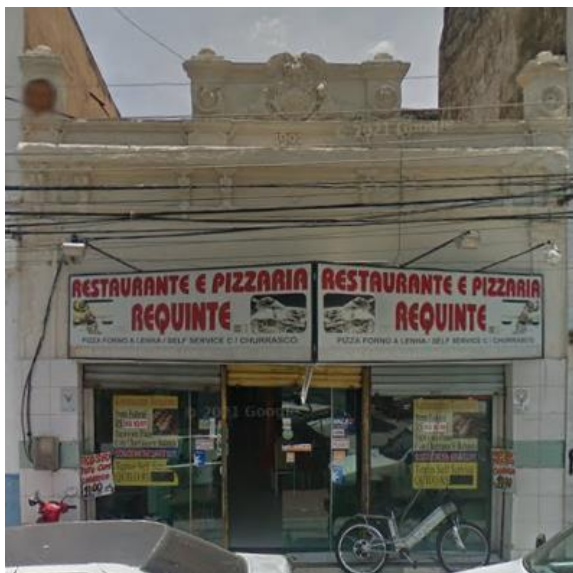
### FOTO DO IMÓVEL

☐ boa ☒ regular ☐ semi arruinado ☐ ruína obs: Com o decorrer dos anos é possível notar que a fachada foi pintada com uma cor semelhante a original

☐ coerente ☐ sem alterações ☐ irreversível  
☒ não coerente ☐ facilmente reversível ☒ dificilmente reversível ☐ integrado ao entorno obs: \_\_\_\_\_

☐ íntegro ☒ modificação dos vãos ☐ abertura de vãos ☐ fechamento de vãos obs: \_\_\_\_\_

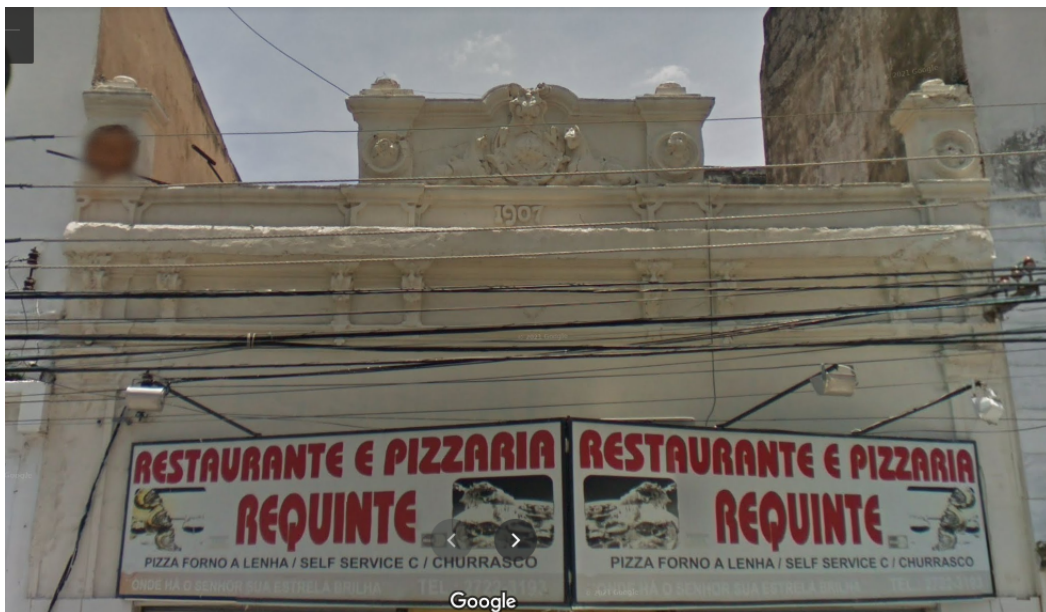
O coroamento é feito com platibanda. É possível notar que em seu centro existe um medalhão e dois felinos esculpidos, um a esquerda e um a direita. Ambas extremidades possuem acrotérios. Além disso podemos notar a presença de cornijas que adornam toda fachada.

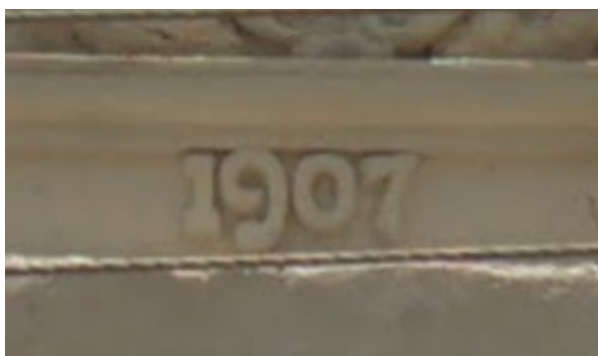
Podemos notar a inscrição em baixo relevo feita abaixo do medalhão, indicando a data de construção do imóvel. (1907)

Também podemos notar a presença de 7 olhos de voluta.
