LEVANTAMENTO DOS ASPECTOS MORFOLÓGICOS DE NATUREZA ARQUITETÔNICA E URBANÍSTICA REFERENTES A ZONA DE COMÉRCIO DO CENTRO HISTÓRICO DE CAMPOS DOS GOYTACAZES / RJ

ENDEREÇO: Rua Baronesa da Lagoa Dourada, 234 - Centro

FICHA Nº 1

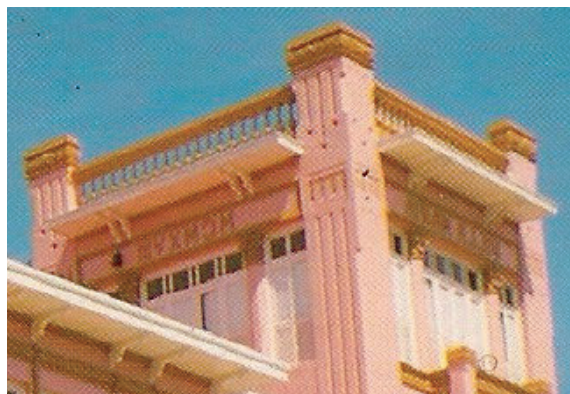
Figura 13 - Detalhe da torre

Ano da finalização da construção grafado na torre.

Torre de observação com guarda corpo e friso com tríglifo.

Presença de sacada no segundo pavimento com guarda corpo ornamentado.
