# LEVANTAMENTO DOS ASPECTOS MORFOLÓGICOS DE NATUREZA ARQUITETÔNICA E URBANÍSTICA REFERENTES AO CENTRO HISTÓRICO DE CAMPOS DOS GOYTACAZES / RJ

IDENTIFICAÇÃO DO IMÓVEL IMTT - Campos dos Goytacazes

ENDEREÇO: Rua Barão da Lagoa Dourada, 197 - Campos dos Goytacazes/RJ

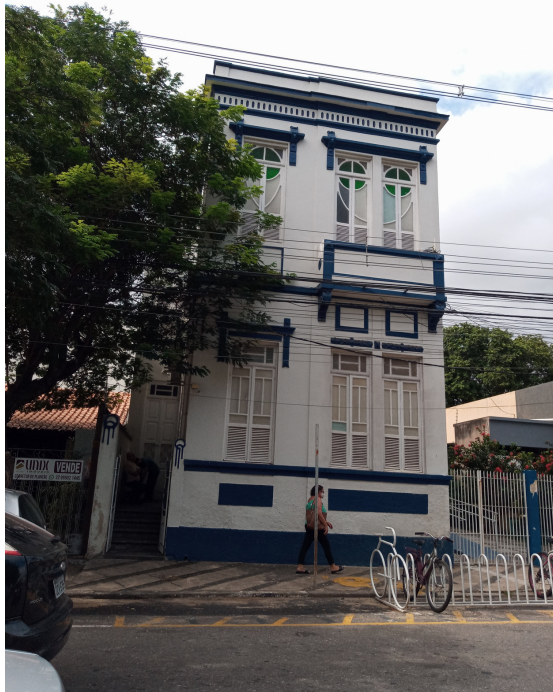
FOTO DO IMÓVEL

Imagem: IMTT - Campos dos Goytacazes  
Fonte: Acervo próprio

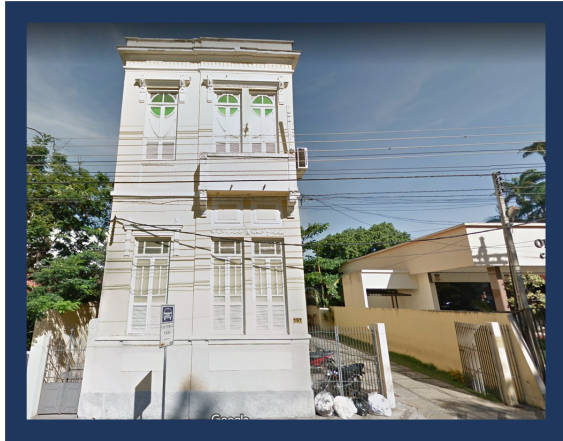
NOVEMBRO DE 2011

Através das imagens a seguir vê-se que o edifício sofreu poucas alterações na última década, sendo as mais relevantes percebidas comparando as últimas imagens. Entre o período de janeiro de 2018 e abril de 2022 o edifício sofreu uma reforma que modificou a pintura, salientando as molduras e ornatos originais e retirou o ar-condicionado da lateral da edificação.
